Mellan Hemse och Mästermyr

Gunnar Almevik, Bertil Pärnsten & Magnus Sjöholm

Between Hemse and Mästermyr. During a restoration of the Romanesque Hemse church in the 1890s, reused parts of a stave church were discovered in the wooden floor. In the 1930s, a farmer found a wooden chest in Mästermyr containing more than a hundred forged tools and other artefacts. Both of these archaeological remains are included in the Swedish History Museum's permanent exhibition today. The distance between Hemse church and the fields of Mästermyr on the Swedish Island of Gotland is about eight kilometers. The distance, or rather the proximity between these two places is given importance in this article. This article analyzes and compares the traces of toolmarks in Hemse stave church and the woodworking tools from the Mästermyr find. Through a forensic examination involving 3D scanning with structured light, 3D printing and reconstruction of tools and woodworking procedures, it is revealed that several toolmarks in the stave church correspond to the characteristics of the woodworking tools in the Mästermyr find. The tools' shape, dimensions and mode of operation are traced in their negative imprint i

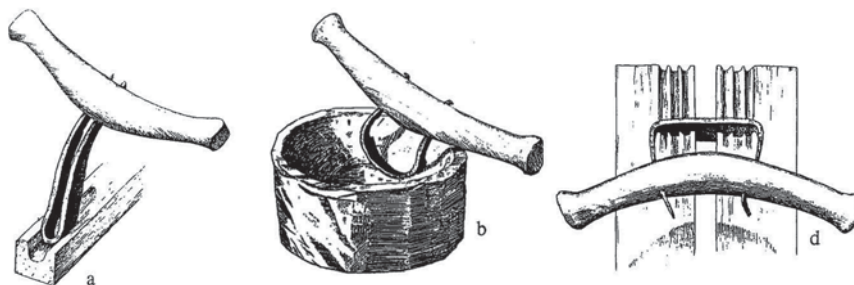
Figur 6. Gösta Berg har tolkat Mästermyrsverktygen ur ett etnologiskt perspektiv och visualiserar en tolkning om skaftning och verktygsanvändning i en serie teckningar (Berg 1983:36, fig. 5). Det finns med detta etnologiska perspektiv en tillsynes självklar logik i verktygsformerna; att skavens böjda egg är uttänkt för urgröpning av runda former som träskålar (b), och att den dubbla profilen i dragjärnet är avsett för att forma två ämnen samtidigt (d). Ur ett hantverkligt perspektiv ställer sig logiken emellertid annorlunda. Vi kan tala om en praktisk logik, där samma profil på vardera sidan av ett stopp så som i järnet SHM 21 592:57 är tänkt att användas i båda arbetsriktningarna vid exempelvis motträ, vresigt virke och kvistar. Att en av de två profilerna är mer sliten, vilket är fallet med Mästermyrfyndets profiljärn SHM 21 592:57, kommer sig av att hantverkaren vanligtvis har preferens om en arbetsriktning. Ett annat exempel på alternativ logik gäller skaven SHM 21 592:54 som sannolikt inte använts för att gröpa ur träskålar men som fungerar utmärkt att hyvla med. Eggen är svagt böjd liksom en skrubbyvel. Dragjärnet SHM 21 592:55 har bara en tene eller skalk, vilket mycket väl kan vara den ursprungliga utformningen. Verktyget används för att göra notspår och skaftet har då sannolikt varit rakt i tenens riktning och möjligtvis också ganska långt.
