# Mellan Hemse och Mästermyr

*Gunnar Almevik, Bertil Pärnsten & Magnus Sjöholm*

*Between Hemse and Mästermyr.* During a restoration of the Romanesque Hemse church in the 1890s, reused parts of a stave church were discovered in the wooden floor. In the 1930s, a farmer found a wooden chest in Mästermyr containing more than a hundred forged tools and other artefacts. Both of these archaeological remains are included in the Swedish History Museum's permanent exhibition today. The distance between Hemse church and the fields of Mästermyr on the Swedish Island of Gotland is about eight kilometers. The distance, or rather the proximity between these two places is given importance in this article. This article analyzes and compares the traces of toolmarks in Hemse stave church and the woodworking tools from the Mästermyr find. Through a forensic examination involving 3D scanning with structured light, 3D printing and reconstruction of tools and woodworking procedures, it is revealed that several toolmarks in the stave church correspond to the characteristics of the woodworking tools in the Mästermyr find. The tools' shape, dimensions and mode of operation are traced in their negative imp

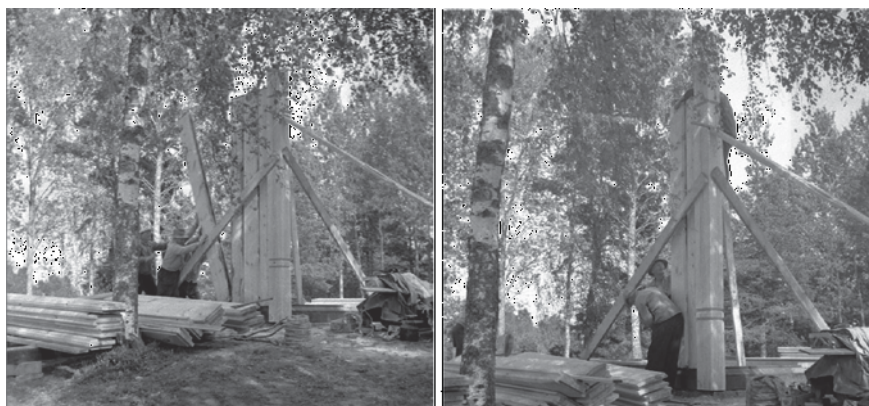
Figur 7. Återuppbyggnad av Skaga kapell i Västergötland 1957. Bygget är småskaligt och utförs av tre till fyra personer. Stavar och band hanteras manuellt med enkla hjälpmedel. Fotograf: Thure Elgåsen /Västergötlands museum.

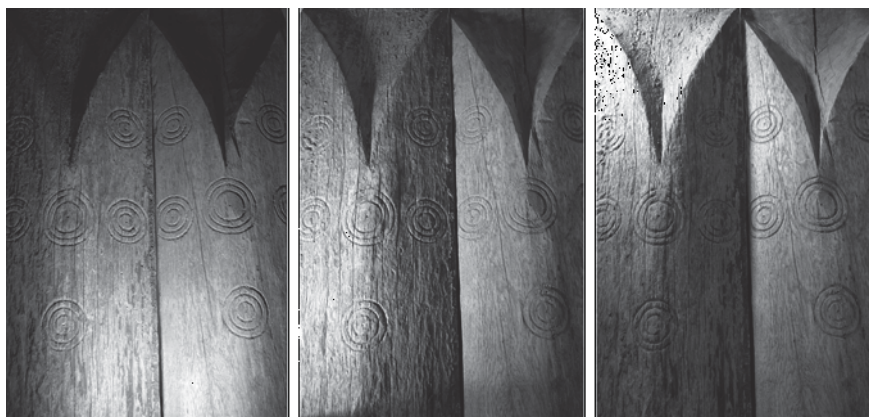
Figur 13. Bilder på ett par sammanställda väggstavar i olika ljussättning. Den märkliga stavkyrkoväggen väcker frågor om stavkyrkobyggarnas gestaltningsidé och associationer. Det finns en uppenbar likhet med de lika märkliga "fiskhuvudformade" hängena som påträffas som gravfynd på Gotland. Skulle det kunna vara så att gestaltningsiden till de tidiga stavkyrkorna är en materiellt traderad tolkning av den bibliska beskrivningen av tabernaklet? I Moseboken ges en detaljerad och intrikat beskrivning av det heliga tabernaklet som en tältkonstruktion "med dess täckelse och alla dess tillbehör, dess häkter, bräder, tvärstänger, stolpar och fotstycken" (Andra Moseboken, kap. 39). Hemse hade jordgrävda väggstavar förankrade i marken och stadgade med stora synliga stenbumlingar. Väggarna lutade svagt inåt och stavarna förkroppade mot marken. Veggstavarnas bågsegment och de skurna krönen ger en textil böljande karaktär. Ringornamentiken utmed väggbandet ter sig som hängen i metall. "Bräderna till tabernaklet gjorde man av akacieträ och ställde dem upprätt. Tio alnar långt och en och en halv aln brett gjordes vart bräde. På vart bräde sattes två tappar, förbundna sinsemellan med en list; så gjorde man på alla bräderna till tabernaklet" (Andra Moseboken, kap. 36). Fotograf: Gunnar Almevik.

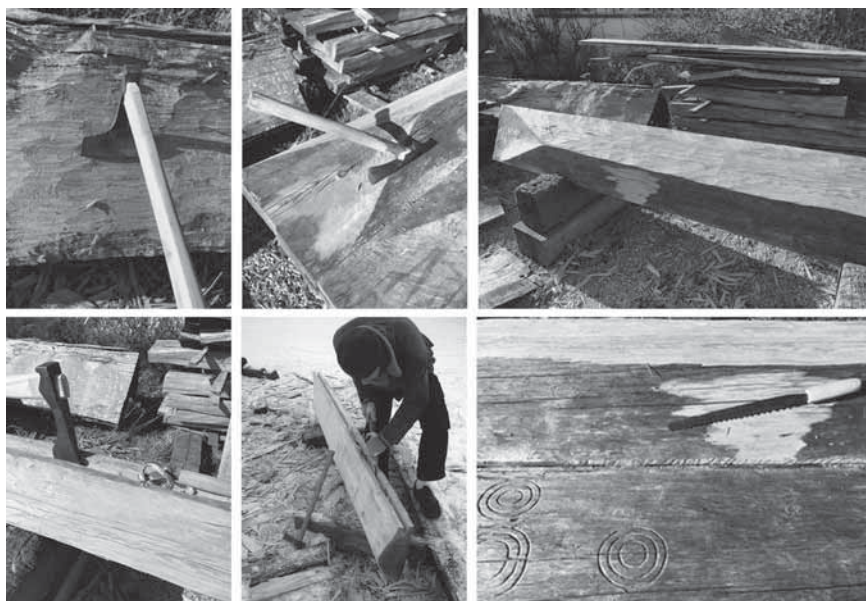
Figur 16. Rekonstruktion av tillverkningsprocessen. Arbete med den stora tväryxan, rekonstruktionen av SHM 21 592:63, ger ett spår som liknar spåren som återfinns på Hemsematerialets syllar, väggband och väggstavar (jämför med bild 10 c och 12 a). Nederst, upphuggning och urgröpning av väggstavens notspår (d och e) med rekonstruktionen av huggyxan 21 592:61 och dragjärnet SHM 21 592:55. Nedst till höger, sammansågning av fogen mellan två väggstavar med rekonstruktionen av sågen SHM 21 592:41. Fotograf: Magnus Sjöholm.
