Mot ståndsmässiga linjer

Aja Guldåker

After the Reformation and the wars, the Scanian town of Lund was devastated. Following the Battle of Lund on December 4, 1676, extensive urban planning began, which can be traced through both historical sources and archaeological observations. Using a garden archaeological method, an attempt is made to reconstruct how the area west of the cathedral in Lund looked like before a road breakthrough in 1702. The study combines the analysis of historical maps, written sources, and previous archaeological observations with scientific analysis. The results provide insights into the development of the town and environmental changes in Lund, offering a proposal for reconstructing the town's morphology and understanding how historical events have affected the urban structure.

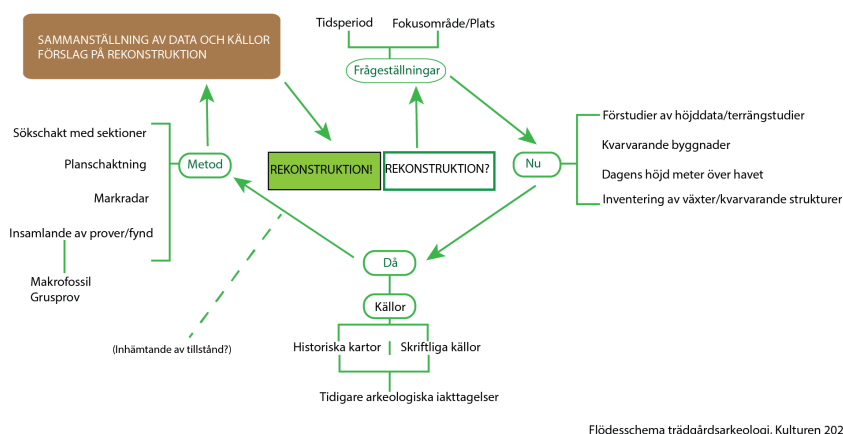
Figur 1. Ett trädgårdsarkeologiskt flödesschema underlättar inför en rekonstruktionsprocess. Aja Guldåker, Kulturen 2025.

Ett trädgårdsarkeologiskt flödesschema bidrar till att alla nödvändiga bitar av kunskapsinhämtning kommer med i studien (Figur 1). Vid en inledande projektering av ett område som skall rekonstrueras behövs en frågeställning som skall driva undersökningen åt rätt håll.

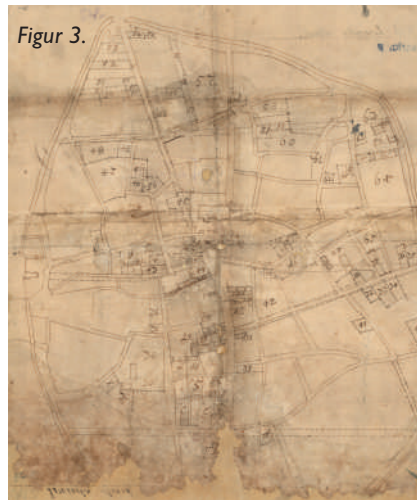
Figur 3. Lund 1688. Geometrisk carta och förrätning af Lundhe stadh år 1688 in decembri. Olof Næringh och Anders Schöningh. Akt 12-lus-2. Lantmäteristyrelsens arkiv.

fick lantmätarna Olof Næringh och Anders Schöningh uppdraget av reduktionskommissionen att tillsammans med Jacob Eneroth, som var befallningsman, mäta och införa de hus och tomter som tidigare tillhört "publico". Information kopplat till tomtarna specificerades senare i en lista, som dock inte hade samma numrering som kartan utan efter rotindelning (Figur 3) (André och Högstedt 1990:20f).

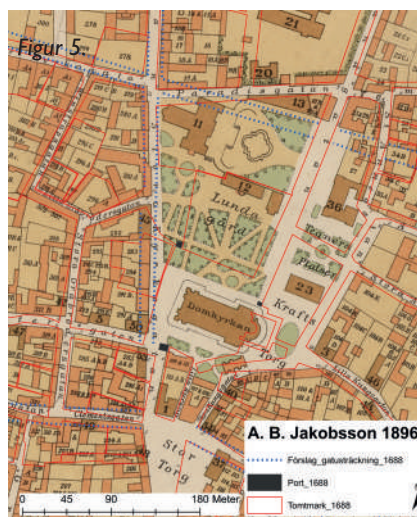
Figur 5. Detalj ur August Bernhard Jakobssons karta över Lund år 1896. Kulturens lundaarkiv. 1688-års tomtmarkslinjer, byggnader och nya gatuförslag inlagda.

En karta från år 1896 av August Bernhard Jakobsson visar gatugenombrottets resultat nästan 200 år senare, liksom Lundagårdsparkens gångar och siktlinjer (André och Högstedt 1990:82f) (Figur 5).

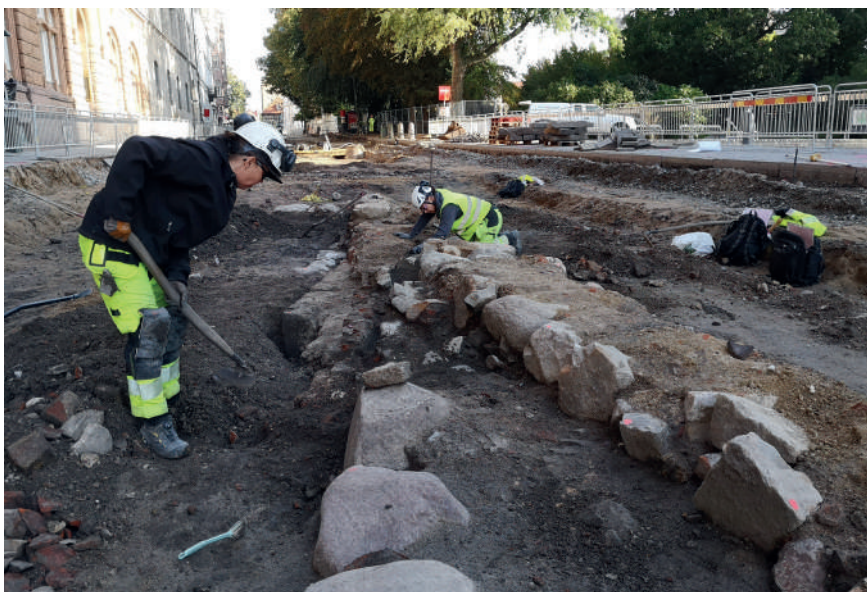
Figur 6. Fotografi från undersökningarna 2019 då den medeltida domskolans murar framkom under 1702 års påbyggda mur. Kulturens arkeologer Gertie Ericsson och Linda Billström rensar murarna inför dokumentation. Fotografi: Kulturen.

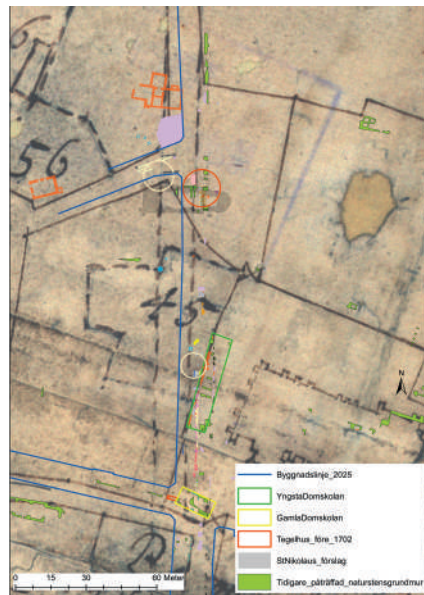
Figur 8. Detalj ur Olof Næringh och Anders Schöninghs karta från år 1688 med några av de arkeologiska iakttagelser som diskuteras i artikeln.
