# Storkyrkan i Edsleskog

– Historia, arkeologi och arkitektur

*Anton Lazarides, Anna Beckman & Christian Mühlenbock*

*The Great Church of Edsleskog.* Between 2019 and 2021 an archaeological research project was conducted with the aim to study the early medieval brick church of Edsleskog. The results showed that it was constructed as a Romanesque cruciform church, dating at least to the beginning of the 13th century. In this article the focus is the architectural design and history of the building. By comparative examples and historical documentation, it was possible to get a better understanding of how the church was designed. A few changes were made to the church through different building phases. The northern semitranssept and a sacristy or chapel on the northern side of the choir were added later to the building, during the first half of the 13th century. A tower or a ridge turret were likely built during the late Middle Ages. Its position or type of construction has not been possible to determine. In 1568 the church burned down and was only rebuilt in reduced size.

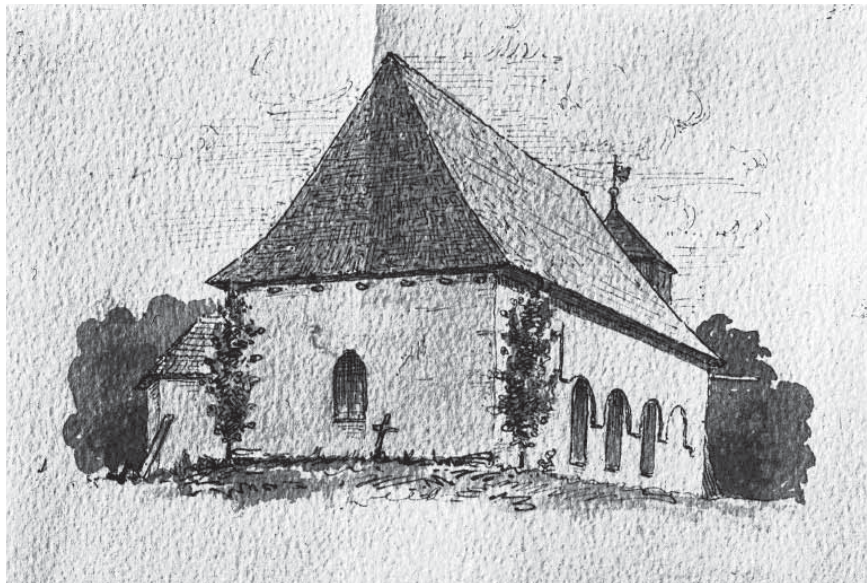
Figur 5. Exteriörteckning från nordost mot kyrkans kor och norrsida. Notera den utkragande putsen där arkaderna varit. Teckning: Olof Sörling, 1879, Antikvarisk-topografiska arkivet, Stockholm.

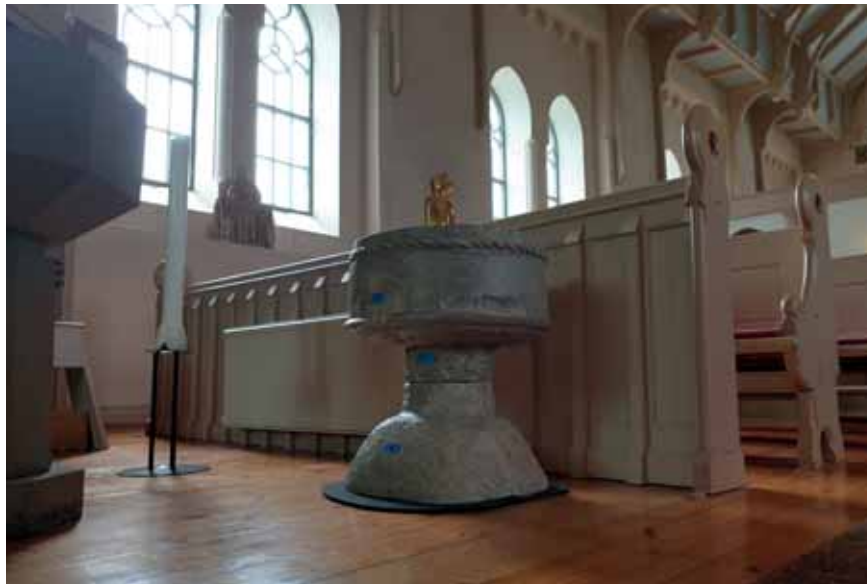
Figur 7. Dopfunten rekonstruerades av Studio Västsvensk Konservering och finns nu i Edsleskogs nya kyrka. Foto: Lödöse museum, 2022.

land, Bohuslän, Värmland och Østfold. Den är gjord av täljsten, har haft en närmast rektangulär form med repstavsdekor samt ett avrinningshål. Den kan typologiskt dateras till äldre än 1200-talets mitt (Hallbäck 1959, s. 19).
