Mot ståndsmässiga linjer

Aja Guldåker

After the Reformation and the wars, the Scanian town of Lund was devastated. Following the Battle of Lund on December 4, 1676, extensive urban planning began, which can be traced through both historical sources and archaeological observations. Using a garden archaeological method, an attempt is made to reconstruct how the area west of the cathedral in Lund looked like before a road breakthrough in 1702. The study combines the analysis of historical maps, written sources, and previous archaeological observations with scientific analysis. The results provide insights into the development of the town and environmental changes in Lund, offering a proposal for reconstructing the town's morphology and understanding how historical events have affected the urban structure.

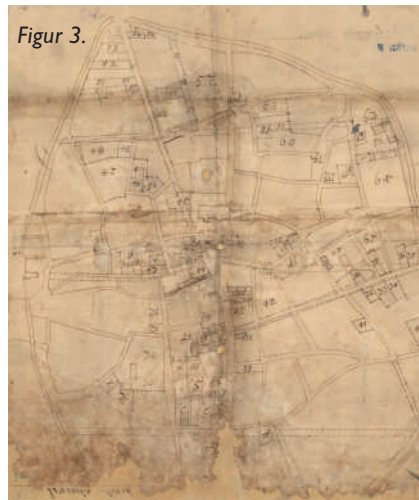
Figur 3. Lund 1688. Geometrisk carta och förrätning af Lundhe stadh år 1688 in decembri. Olof Næringh och Anders Schöningh. Akt 12-lus-2. Lantmäteristylens arkiv.

fick lantmätarna Olof Næringh och Anders Schöningh uppdraget av reduktionskommissionen att tillsammans med Jacob Eneroth, som var befallningsman, mäta och införa de hus och tomter som tidigare tillhört "publico". Information kopplat till tomterna specificerades senare i en lista, som dock inte hade samma numrering som kartan utan efter rotindelning (Figur 3) (André och Högstedt 1990:20f).

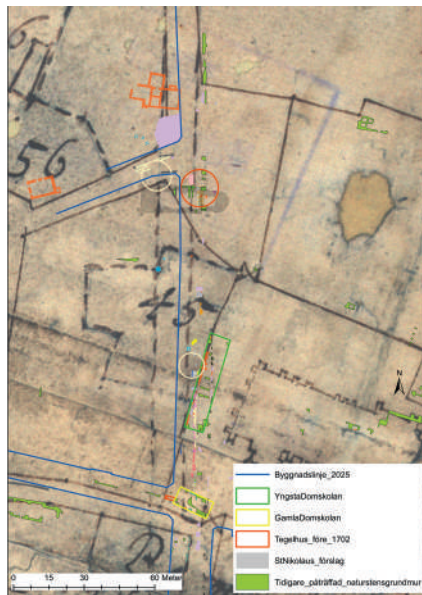
Figur 8. Detalj ur Olof Næringh och Anders Schöninghs karta från år 1688 med några av de arkeologiska iakttagelser som diskuteras i artikeln.

- Flera byggnader har konstaterats. Längst i söder fanns en tegelbyggnad på stensockel som hindrade trafiken att löpa i nord-sydlig orientering (Gamla domskolan). Väster om domkyrkan fanns en cirka 30 meter lång byggnad i samma vinkel som domkyrkan, men vars södra del revs. I den rivna delen förekom en öppning åt väster, vilket visar att det fanns en passage mellan domkyrkoområdet och tomtmarken väster om domkyrkans område. Väster om den långa byggnaden framkom spridda

lämningar av stenläggningar och lergolv, men informationen var för knapphändig för att kunna rekonstruera en miljö. Där behövs kompletterande undersökningar. En tegelbyggnad uppförd ovanpå en äldre grundmur, troligen Sankt Nikolaus kyrka, har konstaterats. Kompletterande undersökningar behövs för att kunna konstatera utbredning på tegelbyggnaden.
